Aufarbeitung „Tauchunfall Meldorf“

- Ziele
- Vorstellung Feuerwehr Eckernförde / Tauchergruppe
- Einsatzort
- Bauwerk (Siel)
- Vorgefundene Lage
- Erkundung
- Durchgeführte Maßnahmen
- Möglichkeiten zur Abdichtung

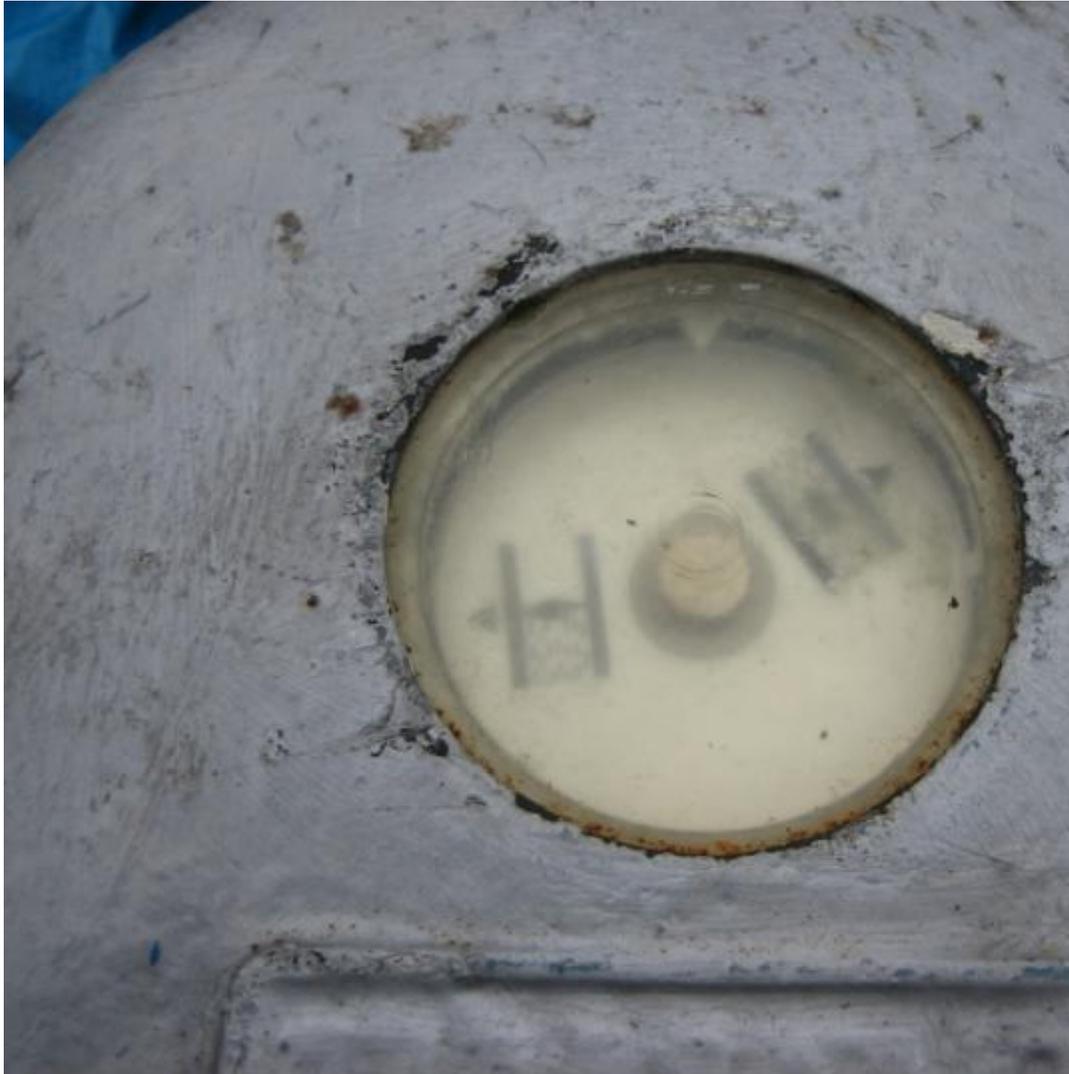
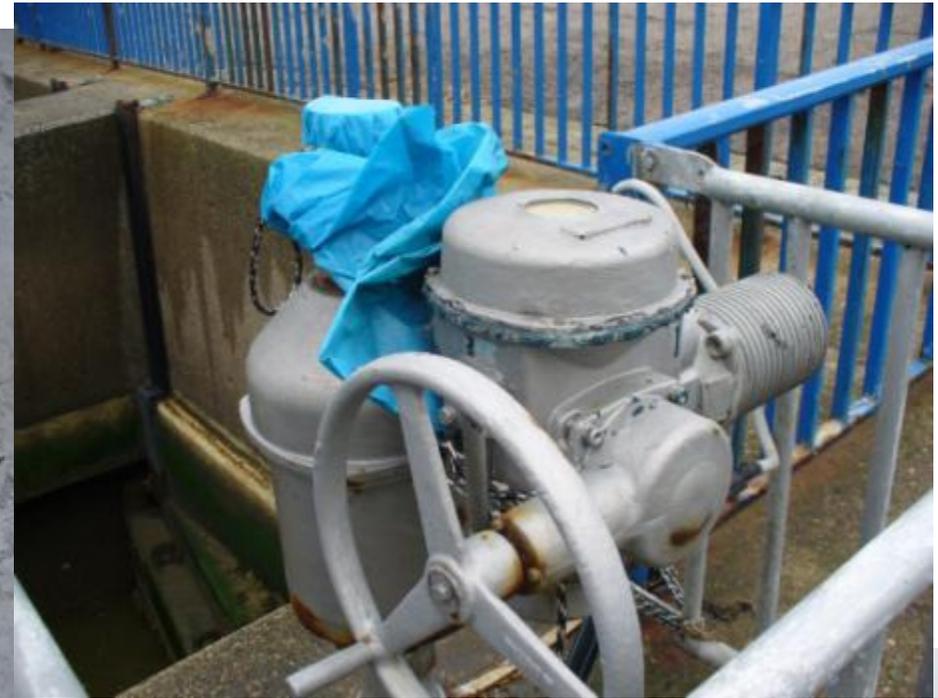
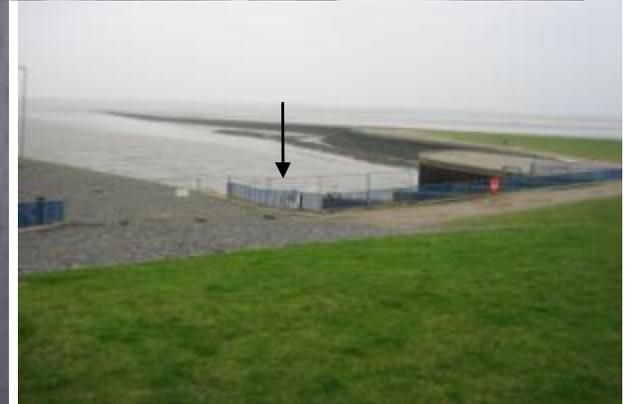
Anzeige (?) des Öffnungszustandes Hubschütz

Das Foto zeigt nicht den ^{CD}Stand am Unglückstag !

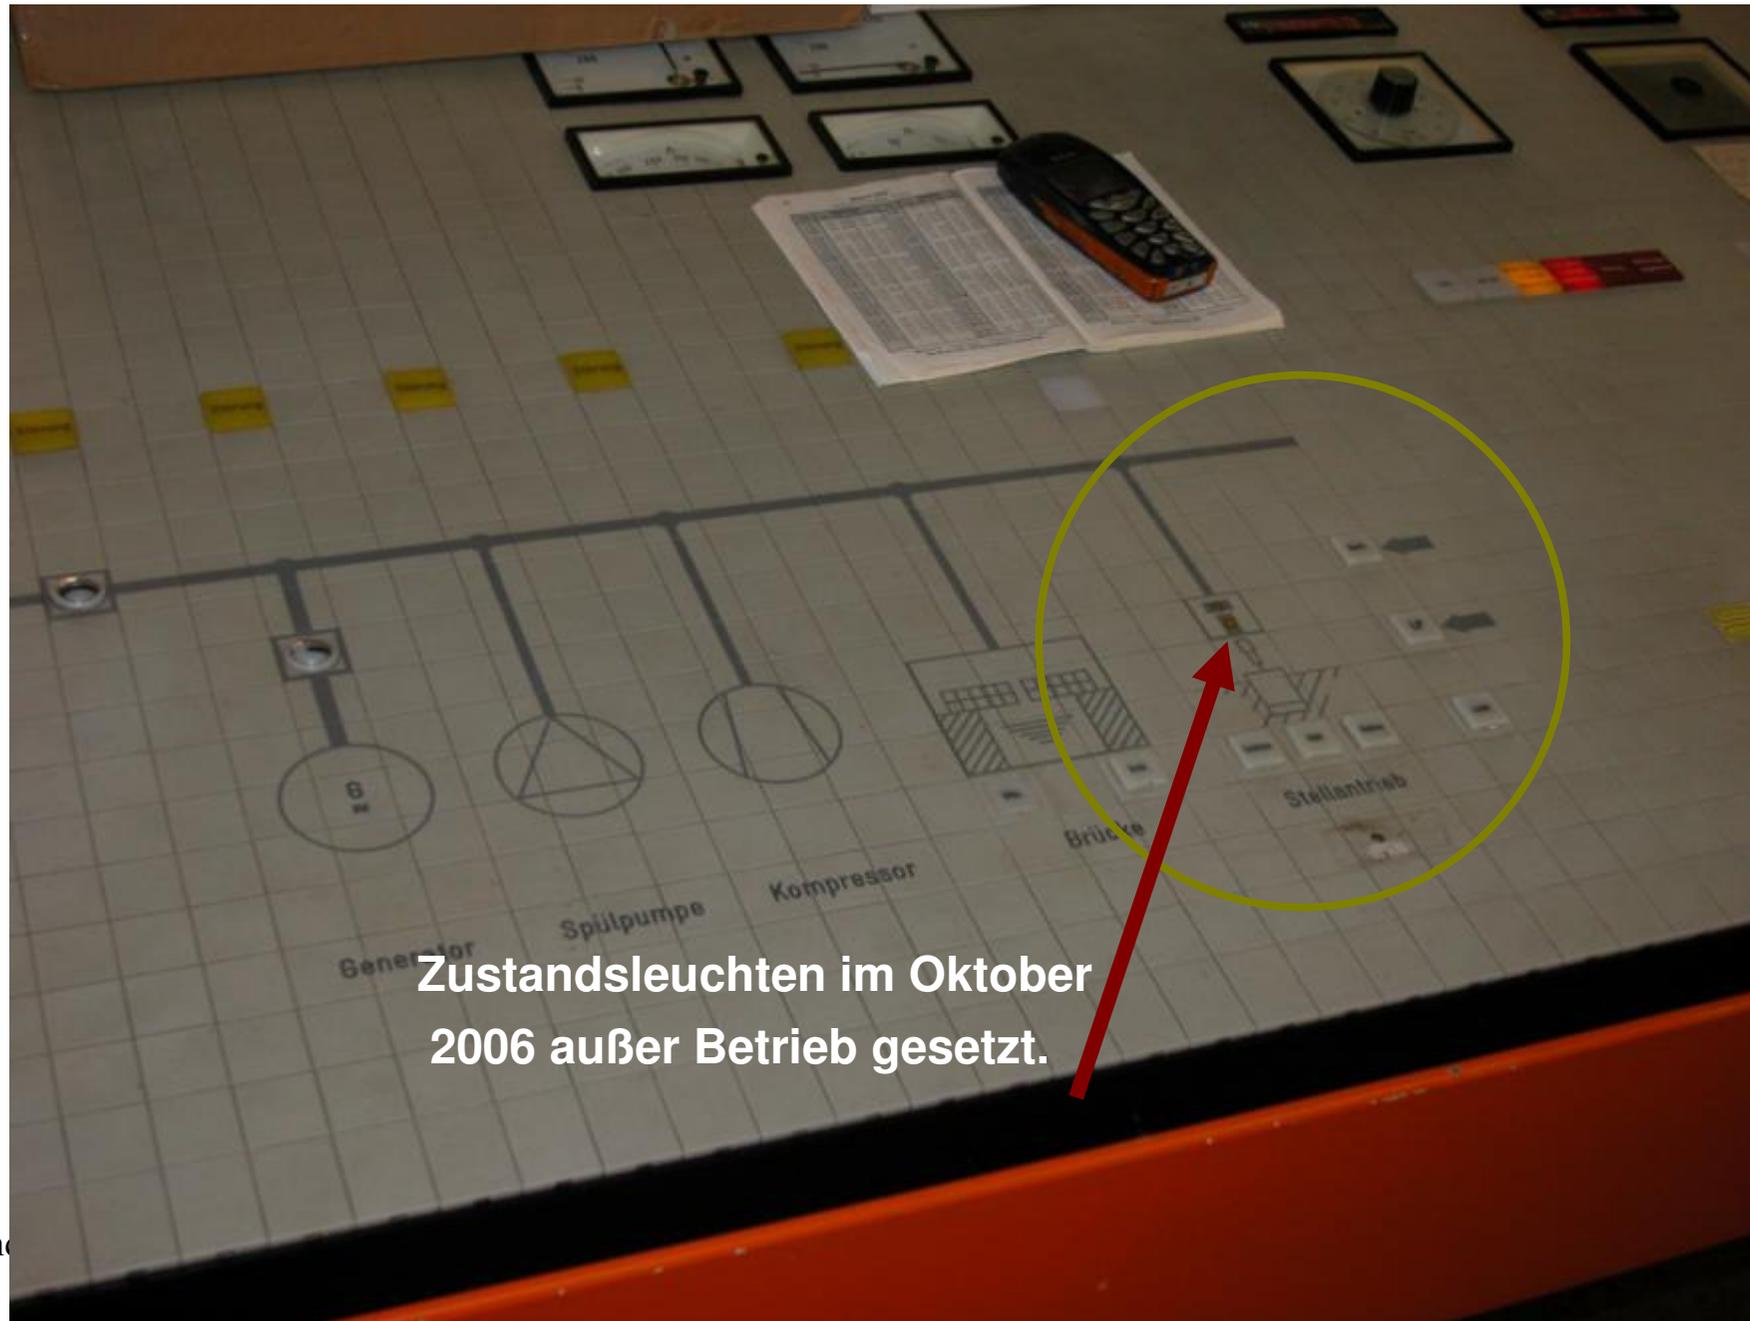
Bedienstand Sperrwerk & Schleuse

Zustandsleuchten im Oktober
2006 außer Betrieb gesetzt.

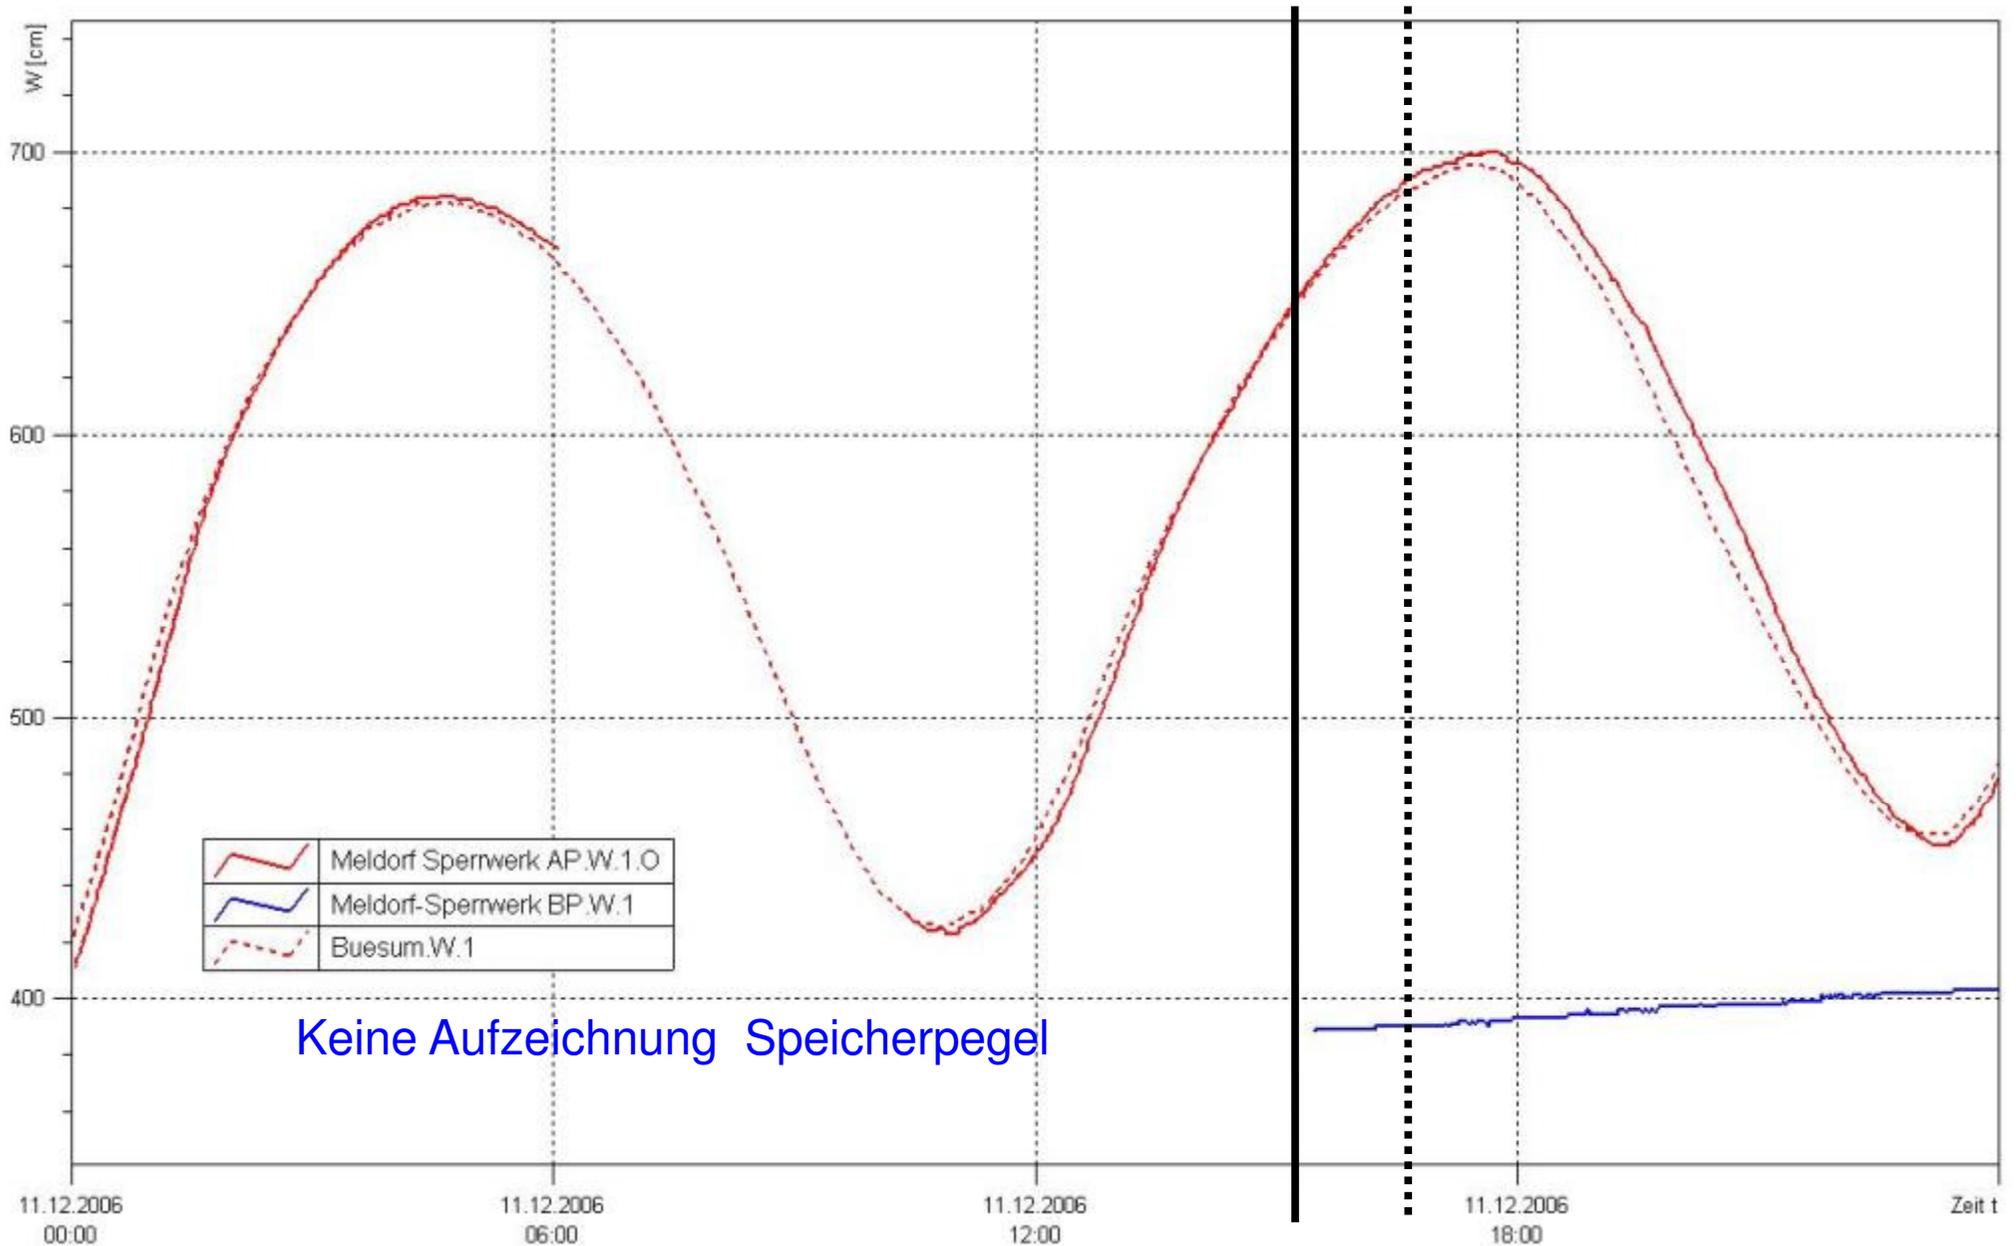
Trotz ablaufenden Wassers (Nordsee): Wasserstrom in den Speicherkoog HINEIN !

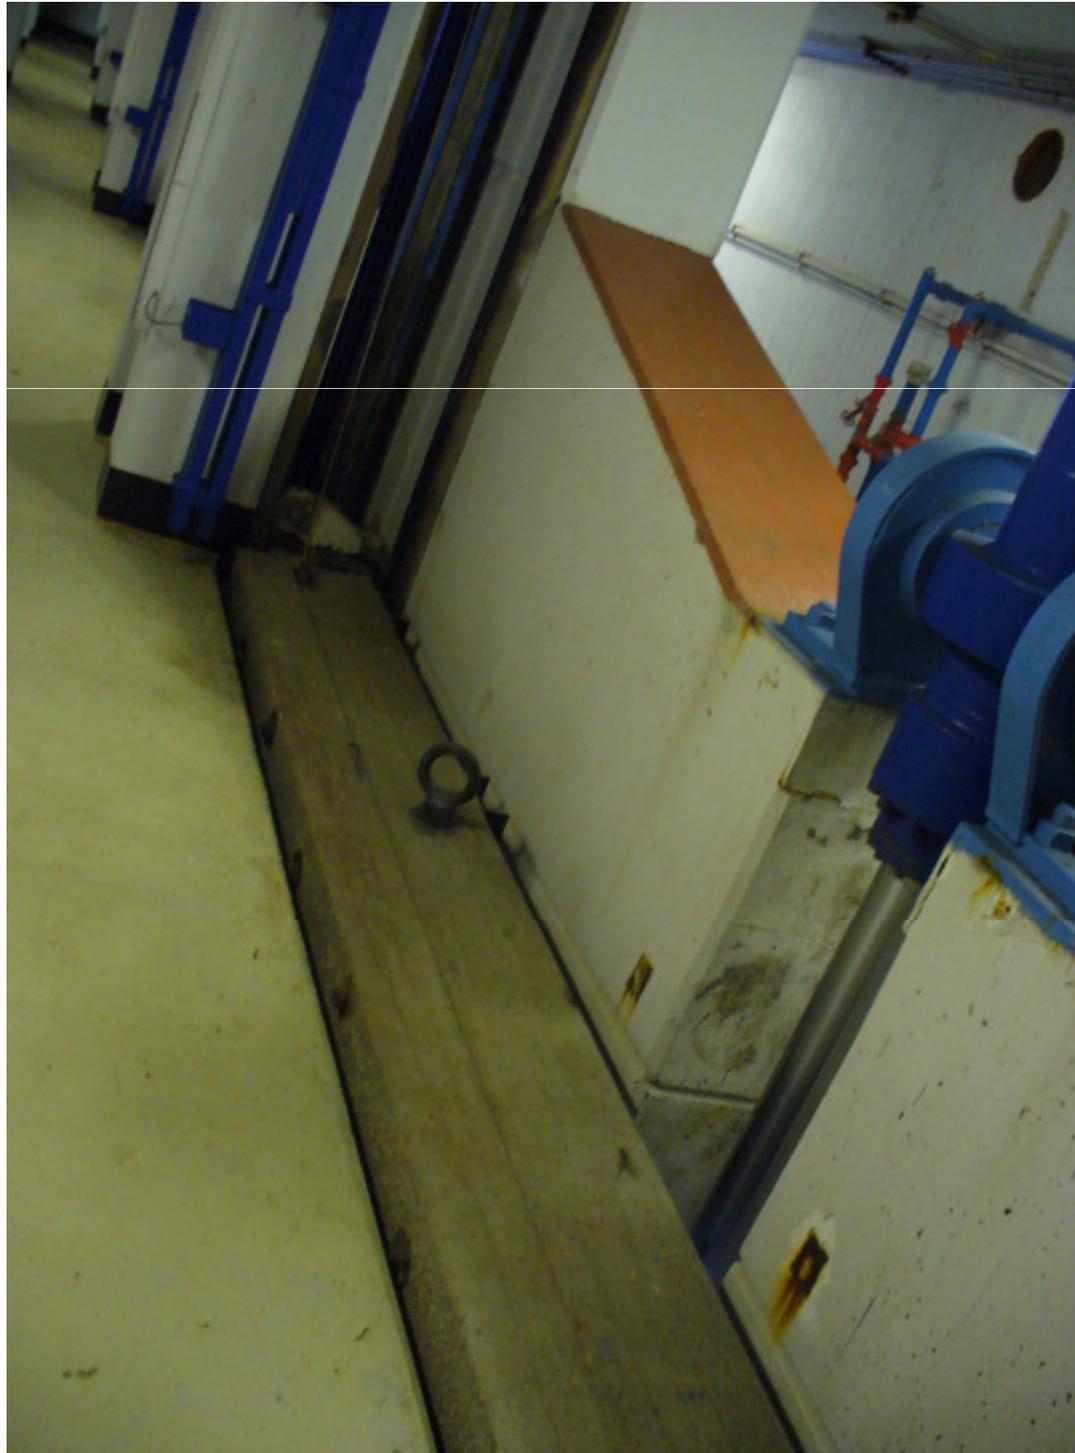
Hubtor (Speicherkoog)

Im
herunterge-
fahrenen
Zustand
(geschlossen ?)

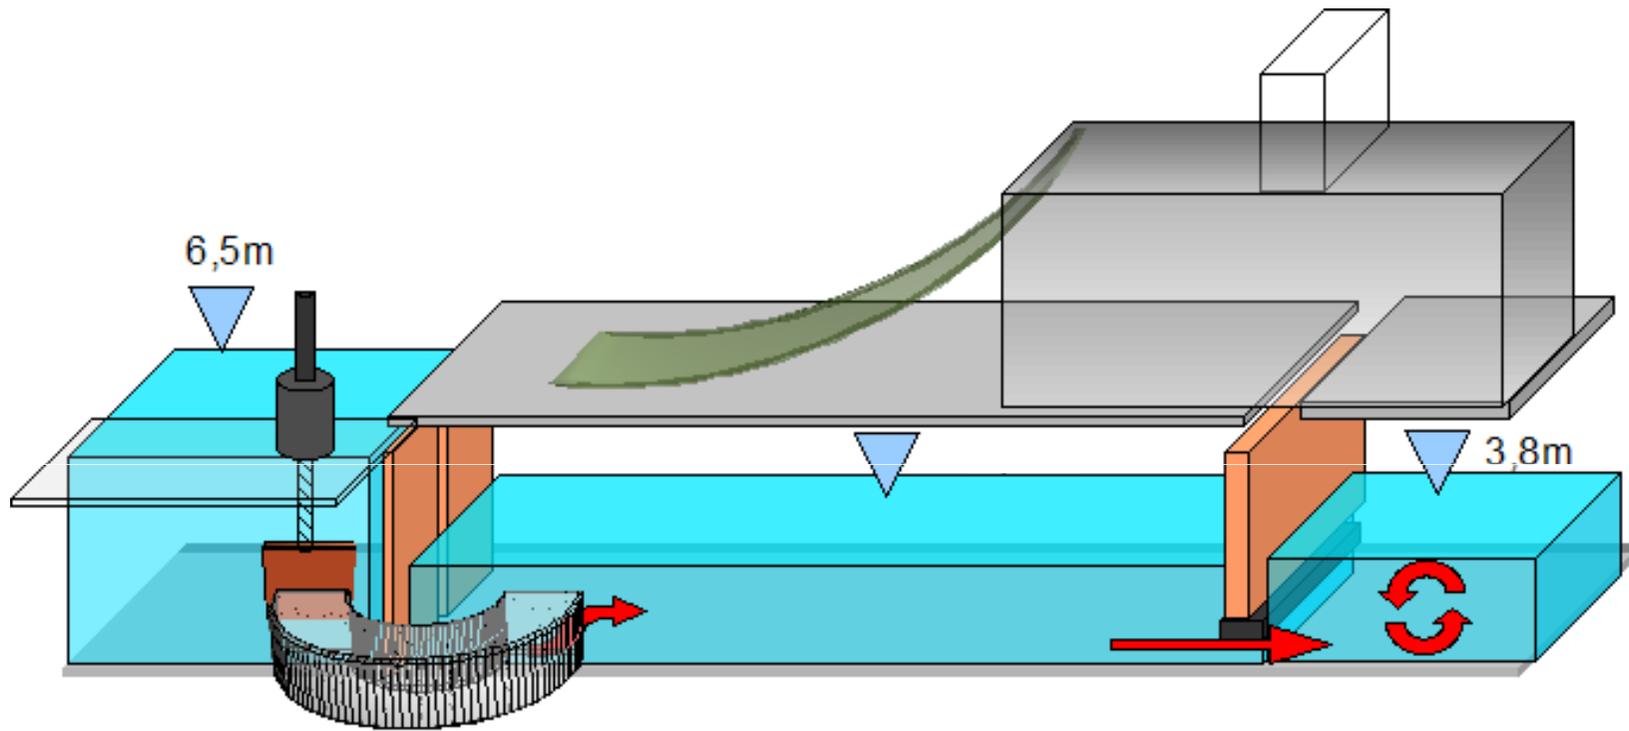
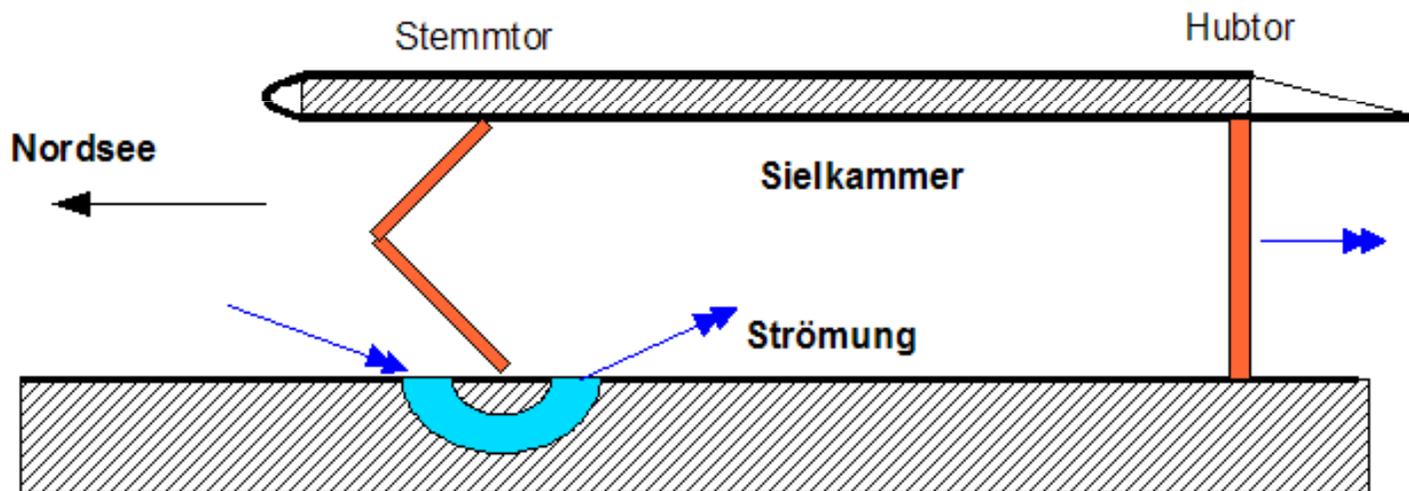
1. Verschlußzustand Hubschütz nicht eindeutig

2. Stemmtore (seewärts) geschlossen

3. Verschlußzustand Hubtor (Speicherkoog) ca. 10cm offen (keine Anzeige vorhanden)

4. Schiffsbetriebsschleuse geschlossen

→ Strömung in Richtung Speicherkoog !!!

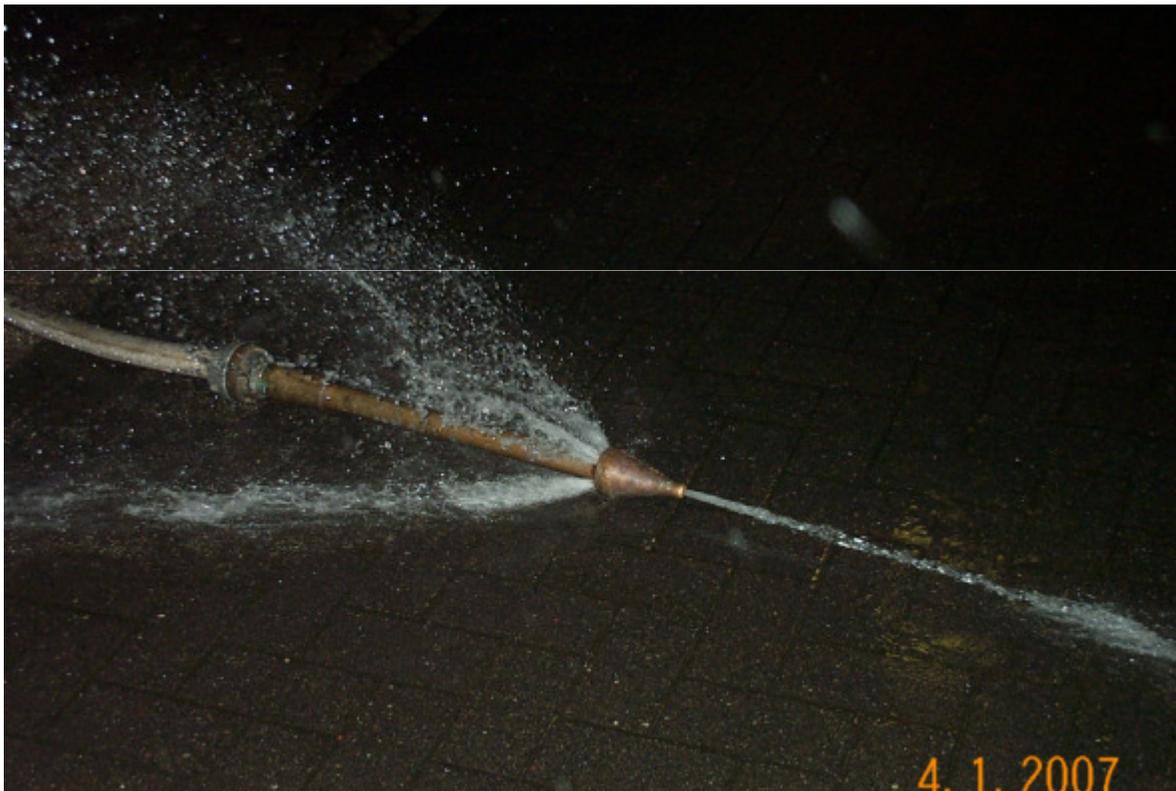
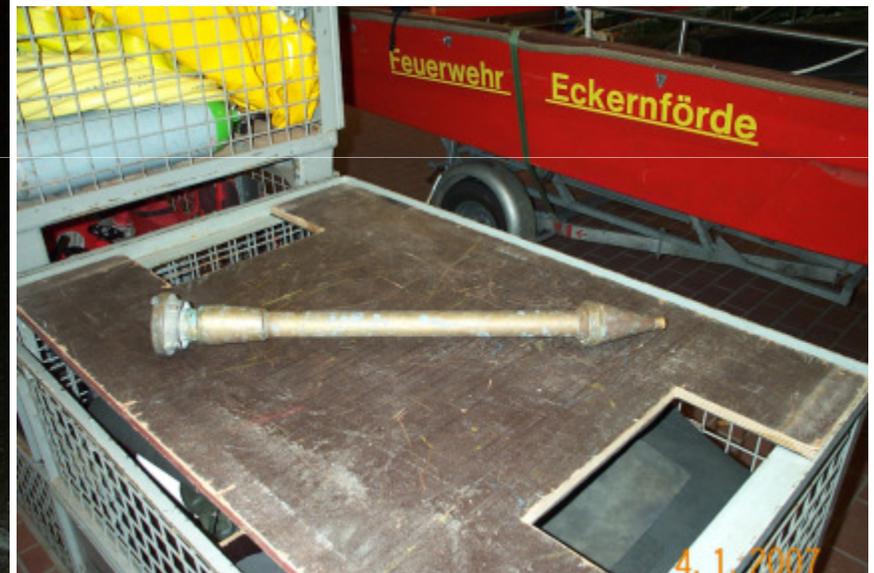
3. Dichtungsschaden festgestellt

Dichtungslippe gebrochen

1. Hubtor zweimal geöffnet / geschlossen

2. Tauchgang: Reinigung Bodenplatte Hubtor

aus Richtung Speicherkoog (gegen die Strömung!) mit Spüllanze

4. Hubtor angehoben und schadhafte Dichtung entfernt

5. Tor abgesenkt

*Tor ließ sich um weitere 9cm schließen !
(Restöffnung ca. 1cm)*

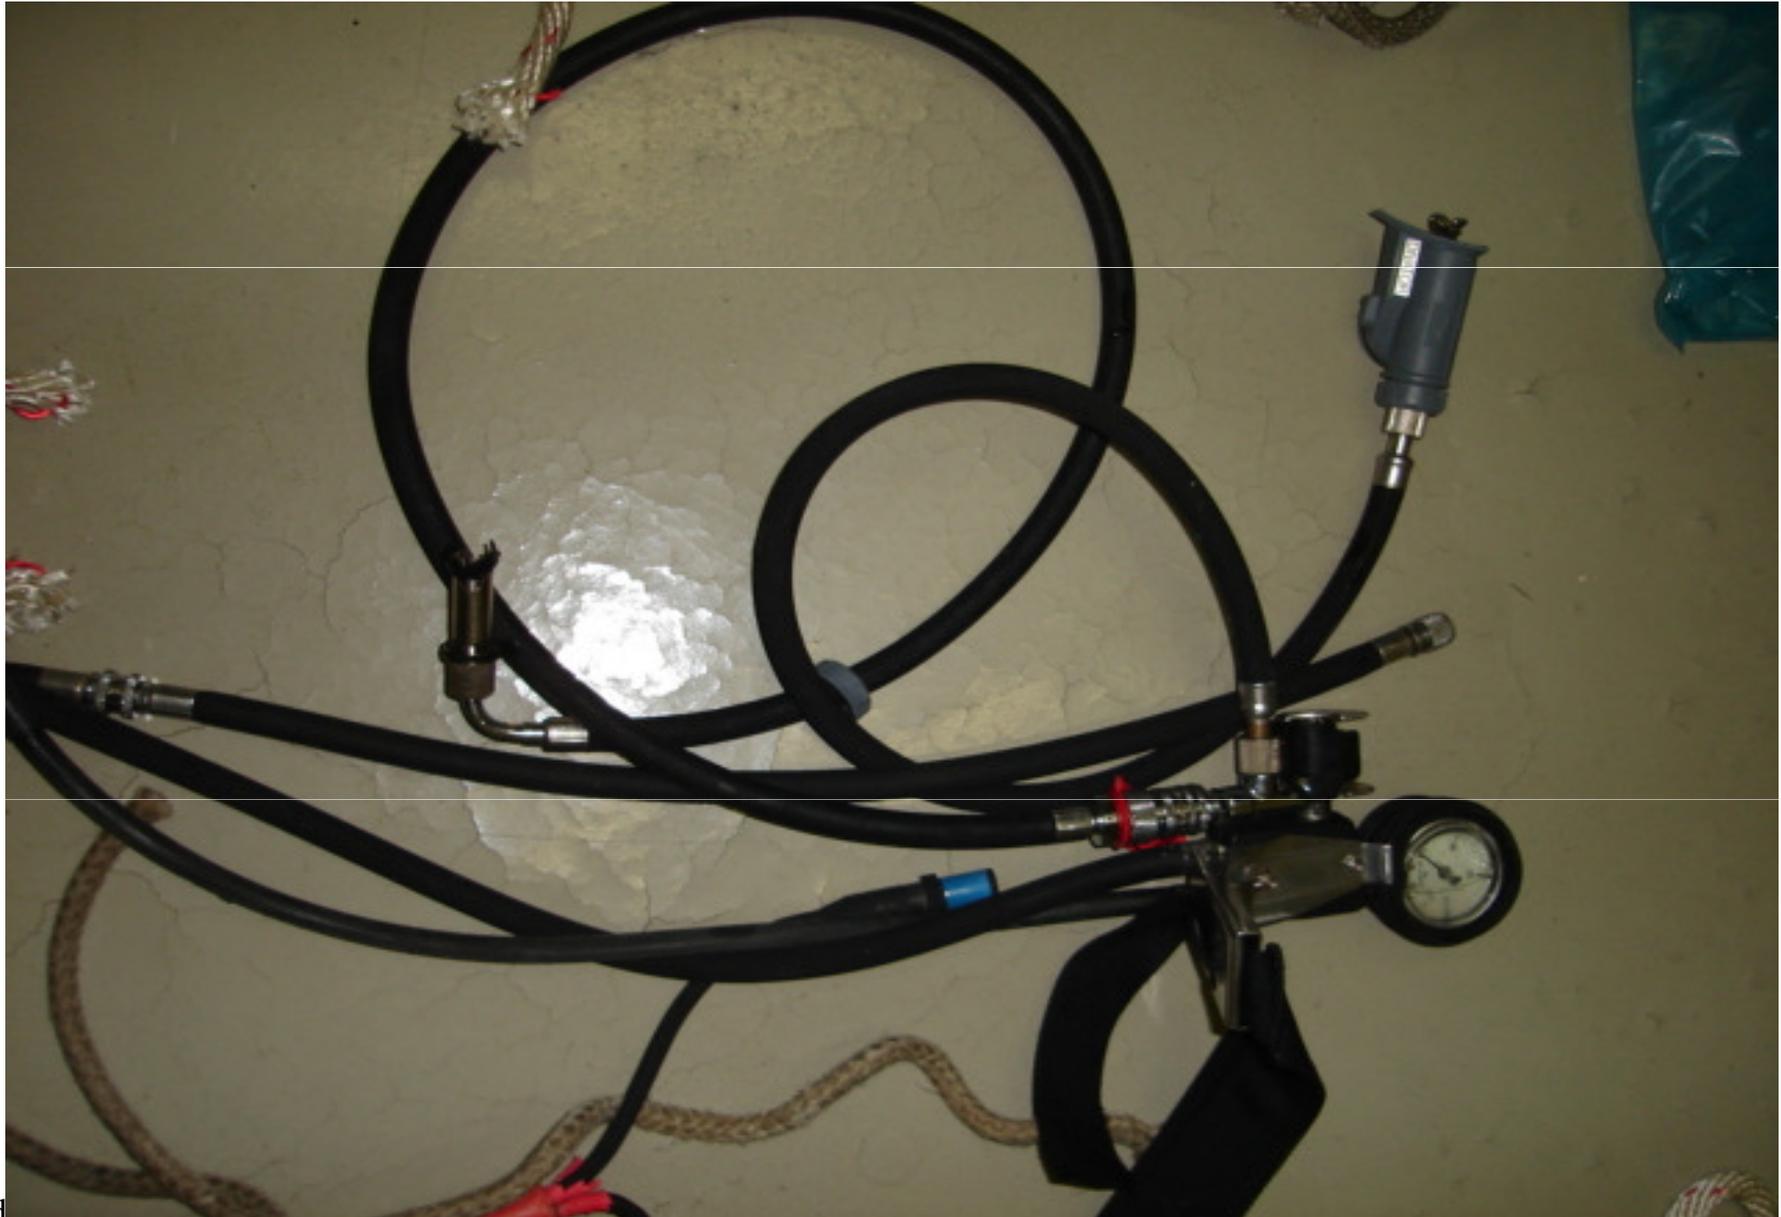
Beschädigte Tauchausrüstung

***Die beiden verunfallten Taucher waren in
ihren
Sicherheitsleinen miteinander verwickelt.***
